Bad- und Strangsanierung

Sanierung mit Mieterbetreuung

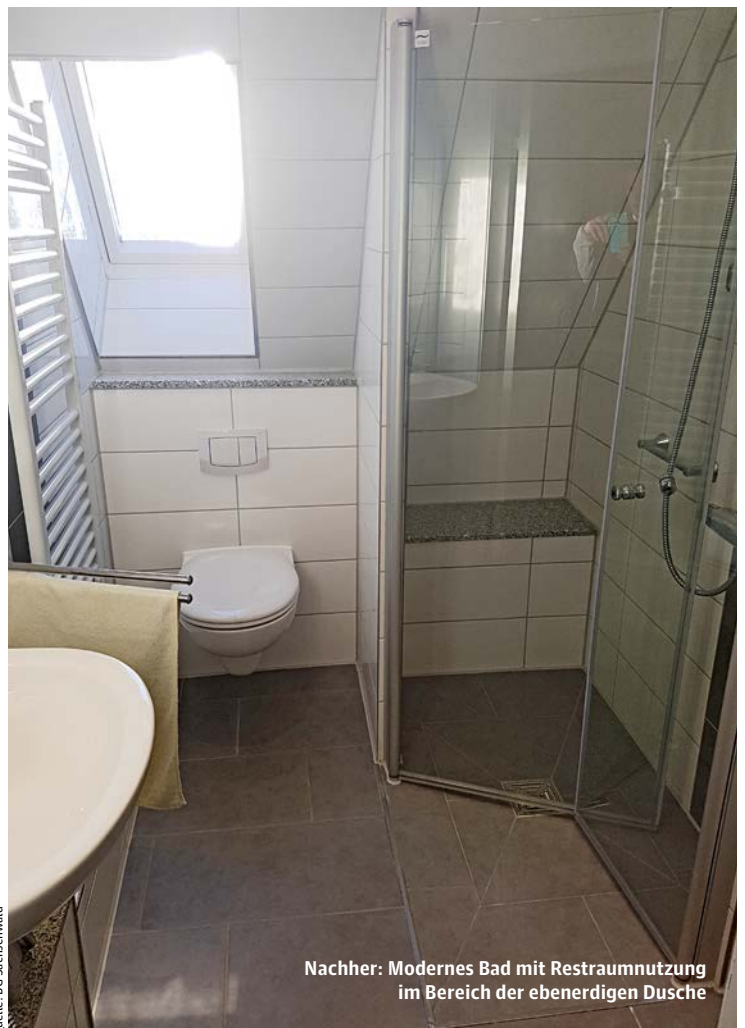
Nachher: Modernes Bad mit Restraumnutzung
im Bereich der ebenerdigen Dusche

schen getauscht werden. Hierbei haben wir das Konzept der Restraumnutzung angewandt, bei dem jeder Zentimeter einbezogen wird. Da wir die Duschen selbst herstellen, sind wir an kein Maß gebunden und können die gesamte verbleibende Fläche verwenden. Da die meisten Mieter die 60 Jahre schon überschritten hatten, freuten sie sich auf die barrierefreien Duschen.“ Alle drei Bäder wurden zeitgleich von je einem

Monteur mit dem patentierten System saniert. Der Einsatz vorgefertigter und verfließer Wandelemente, die bereits alle Leitungen und Rohre enthalten, ermöglichte eine Sanierung in nur zehn Arbeitstagen pro Bad. Der Vorstand wählte für das Pilotprojekt eine hochwertige Ausstattung, zu dem u. a. LED-Einbaustrahler in der Decke und barrierefreie Duschen mit Abtrennungen aus Einscheibensicherheitsglas gehören.
