Schnelle Bad- und Strangsanierung
bei der Gewobau in Rüsselsheim

Bock auf Blome

Am Borngraben 40 in Rüsselsheim:
In diesem zwölfstöckigen
Haus wurden Bäder, Stränge
und Anschlüsse saniert.

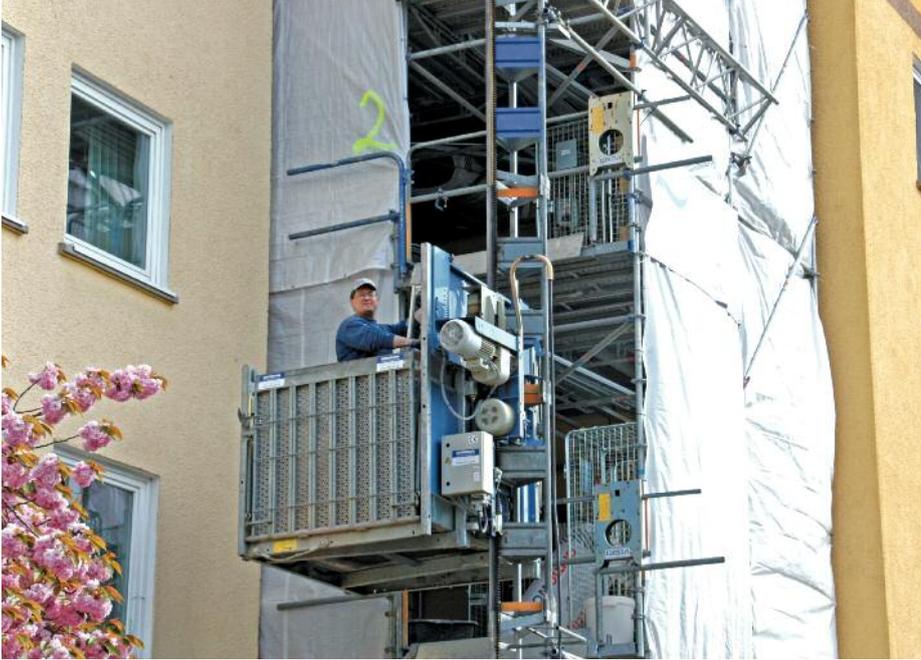
Aufwärts bitte: Mit dem eigens eingerichteten Außenaufzug transportierten die Monteure das Material in die verschiedenen Etagen, ohne die Mieter zu beeinträchtigen.

Eine große logistische Herausforderung bestand darin, das ganze Baumaterial sowie die Monteure selbst zu transportieren, da im Haus nur ein Aufzug vorhanden ist. Auch die Mieter hatten hier im Vorfeld Bedenken geäußert. Blome löste das Problem mithilfe eines eigens errichteten Außenaufzugs am Gebäude. Dieser wurde so gebaut, dass er nicht nur zum Transport von Material und Mitarbeitern taugte, sondern auch noch über eine rund 4 mal 4 Meter breite Arbeitsplattform auf jedem Stockwerk verfügte. So konnten die Monteure lärm- und schmutzintensive Arbeiten mieterfreundlich außerhalb der Wohnungen erledigen und hier auch ihr Material lagern. Der Bauschutt wurde permanent von dafür abgestellten Arbeitern abtransportiert.

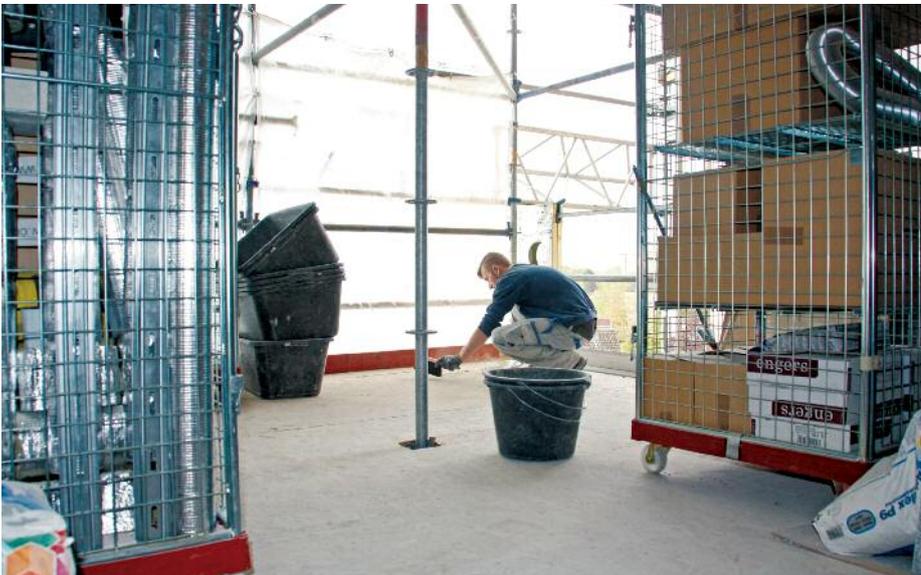
Praktisch: Auf den rund 4 mal 4 Meter großen Außenplattformen wurde Material gelagert und zurechtgeschnitten.

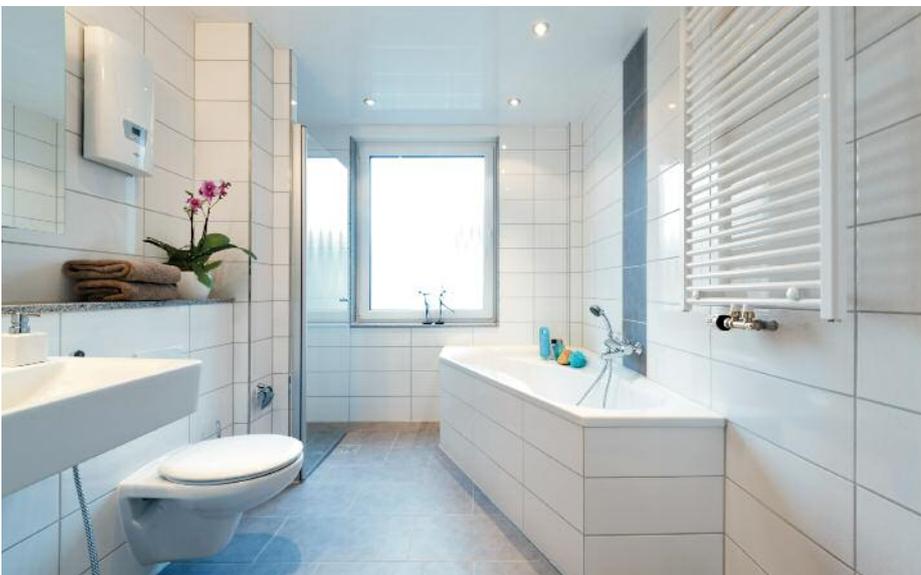
Mehr Lebensqualität: Beispiel für ein fertiges Blome-Bad

Blome (Sitz in Bad Wünnenberg bei Paderborn) ist auf Sanierungen im Bestand spezialisiert und hat dafür ein spezielles System entwickelt, bei dem die Bäder weitgehend im Werk vorgefertigt werden. Dazu werden raumhohe Wandelemente nach Maß angefertigt und mit Fliesen und allen nötigen Leitungen für Wasser, Strom und Heizung versehen. Anschließend werden die sogenannten Badwände mit dem rest-

lichen Material in einem Container zum Einbauort geliefert und dort mit Waschtisch, WC und mehr montiert. Das zeitaufwendige Verfliesen vor Ort entfällt, und es entsteht auch deutlich weniger Dreck. So kann ein einziger Monteur das Bad in nur sieben bis zehn Arbeitstagen fertigstellen.
