Bad- und Strangsanierung eines bewohnten Hochhauses in Kronshagen

Neue Bäder in Rekordzeit

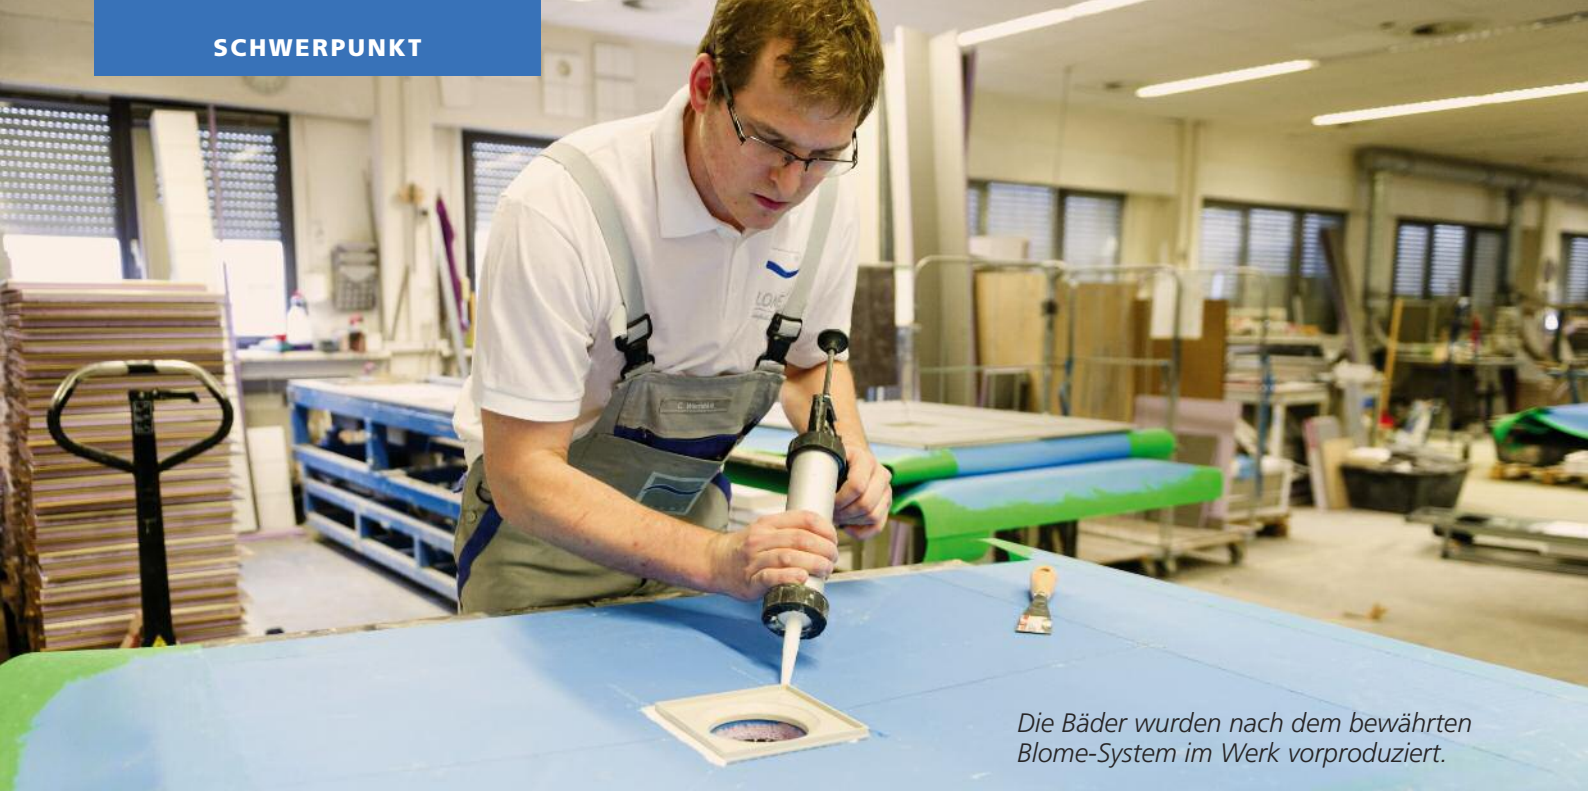
Die Bäder wurden nach dem bewährten Blome-System im Werk vorproduziert.

Für die reibungslose Umsetzung der geplanten Modernisierungsmaßnahmen beauftragte die Woge Kiel den Badsanierungsspezialisten Blome. Sämtliche Bäder wurden nach dem bewährten Blome-System im Werk vorproduziert und mit allen notwendigen Materialien zum Einbauort geliefert. Diese Vorgehensweise verkürzt nicht nur die Baustellenzeit, sondern verbessert zudem die Qualität, da die Wände im Werk an einem Tisch sorgfältiger verfließt werden können als vor Ort. Das Material für die Bäder wurde in einzelne Rollcontainer gepackt. Und zwar so, dass alle Teile in der Reihenfolge entnommen werden konnten, in der sie benötigt wurden. Jedes Bad wurde von je einem Monteur gebaut.

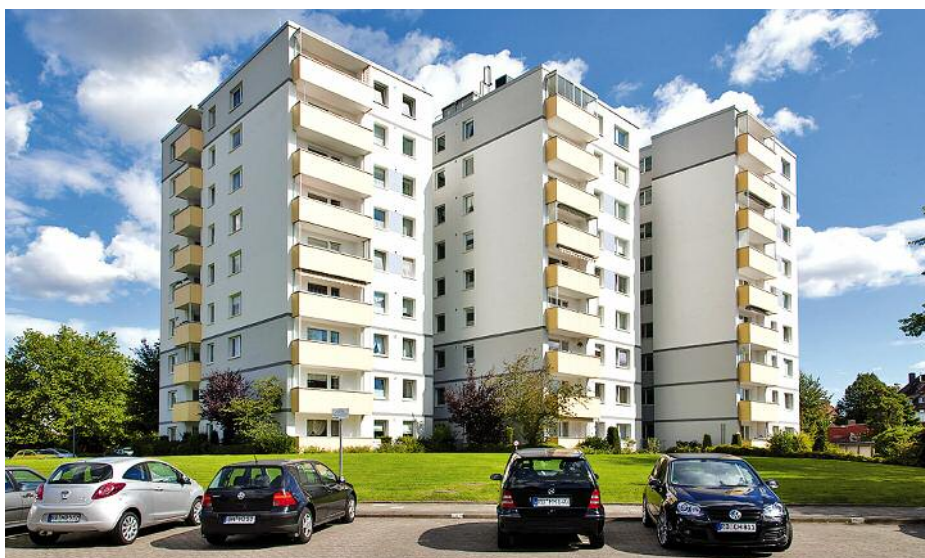
In nur zehn Tagen erhielten die Bewohner der 54 Wohnungen des Hochhauses in Kronshagen neue Bäder.

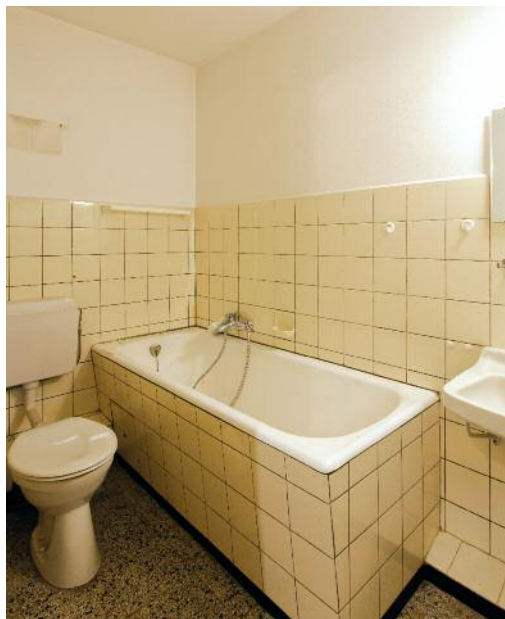
Hochhaus in Kronshagen bei Kiel, das im Jahre 1971 errichtet wurde. Die jahrzehntelange Nutzung hinterließ ihre Spuren an dem Gebäude. Vor allem die Bäder waren nicht mehr auf dem neuesten Stand. Neben den veralteten Sanitäreinrichtungen machten auch die Rohrleitungen Probleme. Sie entsprachen nicht mehr der neuen Trinkwasser-Verordnung und standen sprichwörtlich kurz vor dem Infarkt, da Ablagerungen den Querschnitt stark verengten. In den obersten Etagen war der Wasserdruck

Vorher – Bad im alten Zustand, abgenutzt und unattraktiv

In den ersten ein bis zwei Tagen wurde das alte Bad entkernt. Danach begann der Einbau. Um das Bad zu vergrößern, erfolgte der Abriss der Wand zum Gäste-WC. Der dabei anfallende Schutt wurde permanent abgetragen und entsorgt, um die Wege für die Mieter und Monteure frei zu halten. Das Blome-Bad kann zwar an vorhandene Leitungen angeschlossen werden, doch aufgrund der neuen Trinkwasserverordnung war es sinnvoller

und auf lange Sicht wirtschaftlicher, sämtliche Zu- und Abflüsse im Haus zu erneuern. Zudem ermöglichte erst die Strangsanierung den Bau der barrierefreien Duschen. Vor allem die vielen Mieter im fortgeschrittenen Alter waren darüber sehr glücklich. Aber auch für Familien mit kleinen Kindern bieten die bodengleichen Duschen große Vorteile, da sie ohne Barriere betreten werden können. Eine wasserdichte Bodenwanne im ganzen Bad verhindert zudem Wasserschäden.

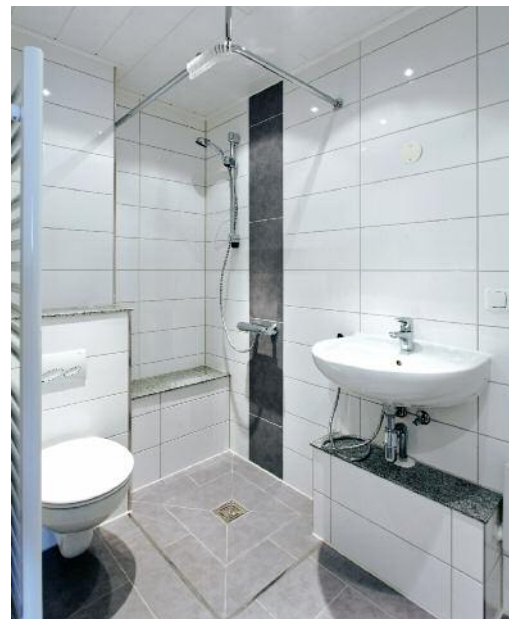
Nachher – über die modernen barrierefreien Bäder freuen sich nicht nur die älteren Mieter.

Alle Strom- und Wasserleitungen wurden an vorher festgelegten Stellen verlegt. So ist auch in Zukunft klar, wo diese liegen. Die Leitungen sind über einen zentralen Anschlusspunkt in der Decke zugänglich. Durch die Verwendung von Trockenestrich konnte der schallentkoppelte Fußboden sofort verlegt werden.
